東京消防庁  
予防部長 伊勢村 修隆

給油取扱所における事故防止について（依頼）

## 給油ノズルの破損により給油中の軽油が流出した事故

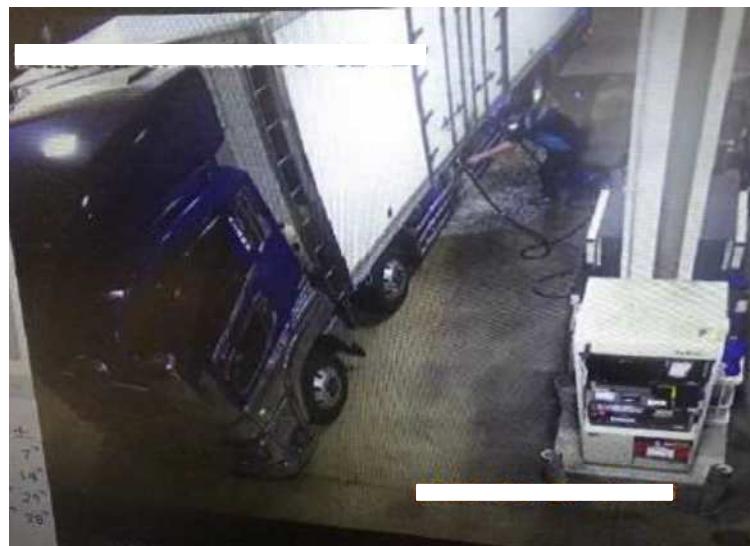
写真1 軽油が流出した直後の監視カメラの映像

給油取扱所従業員が大型トラックに軽油を給油中、給油ノズルのオートストップ機能が正常に作動せず、満タン給油後の7分間で軽油約530リットルが流出しました（写真1）。流出した軽油はスタンド内の油分離装置内に全量が収容され公共下水道への流出はありませんでした。

類似事故の防止のため計量機、給油ホース及び給油ノズルについて、日常的な点検を引き続き実施していただきますとともに、目視点検の結果、給油ホース及び給油ノズル等の消耗部品に劣化や異常が確認できた場合は、製造メーカーの定める定期交換の時期を参考に当該消耗部品の交換や補修を努めて実施していただきますようお願ひいたします。

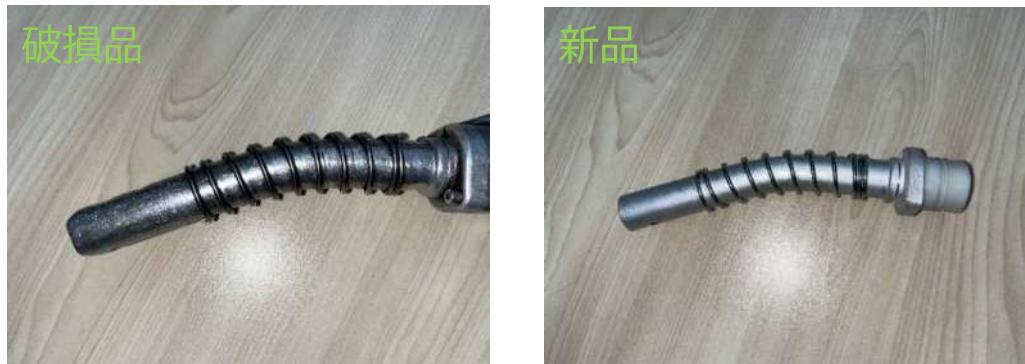
写真2 給油ノズルの比較

当該流出事故の原因は、給油ノズルの経年使用による劣化により、給油ノズル内部に装着されているセンサチューブが脱落し、給油中の軽油液面の検知ができなくなりオートストップ機能が正常に作動しなかったことです（写真2～写真5）。
